Nº Expediente 2023-GPR_01-001128

ASUNTO: INFORME TÉCNICO SOBRE POSIBLE ESTADO RUINOSO DE EDIFICACIÓN

Municipio: PEREÑA DE LA RIBERA
Emplazamiento: C/ San Justo nº 12
Solicitante: Ayuntamiento

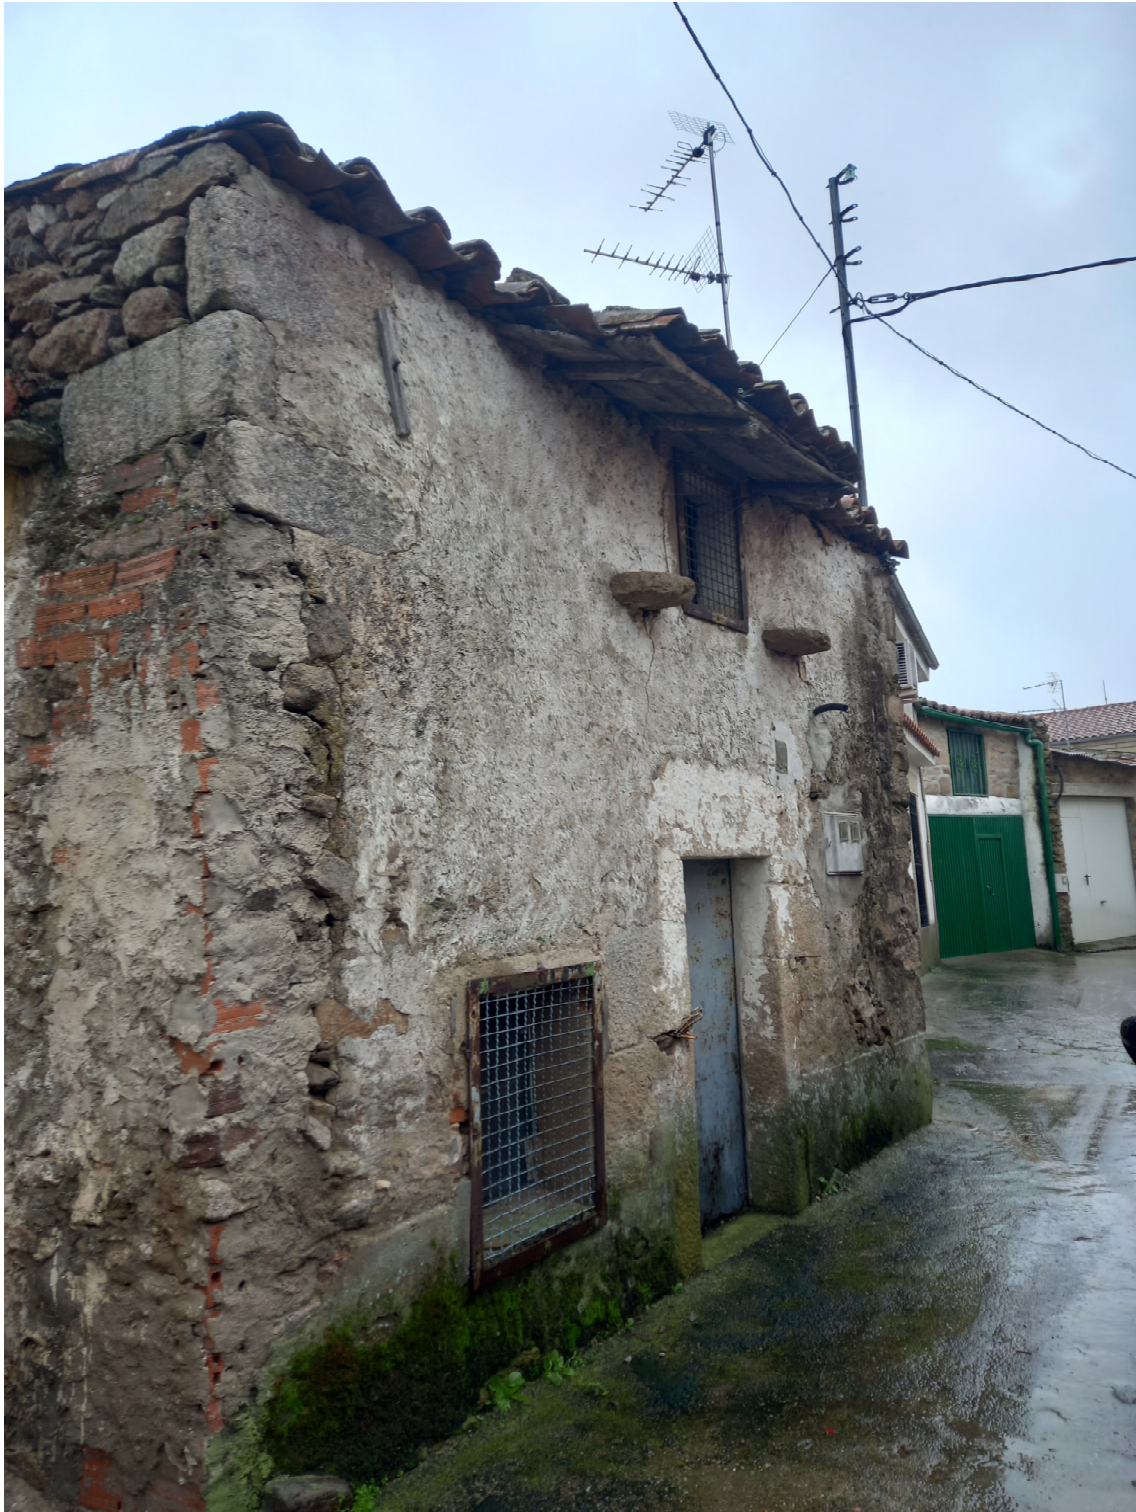
No se ha entrado al interior del inmueble y de la visita visual se observa que el sistema constructivo es a base de muros de carga con estructura horizontal de vigas de madera y cubrición de teja cerámica curva. El estado de conservación es muy deficiente con un deterioro progresivo producido por la pérdida de la capacidad portante de la estructura con síntomas en los muros de carga de aplastamiento y disgregación del material con bombeos debido a la humedad por capilaridad. La estructura de la cubierta ha perdido su capacidad resistente con la rotura de la viga de la cumbrera que unido a la entrada de agua hace que tenga un agotamiento estructural y está cedida en su totalidad. El estado de abandono y mantenimiento es total que unido a las lesiones existentes hacen que el inmueble carezca de las mínimas condiciones de seguridad y estabilidad necesitando una reposición total para su rehabilitación.

- a) **De forma urgente, se debe de quitar las tejas y elementos inestables del alero para evitar posibles desprendimientos. Se vallará el solar para impedir el acercamiento a la fachada.**
